Harmonisches Gesamtbild

Rechtzeitig zum 50-jährigen Jubiläum wurde die Offenburger St.-Fidelis-Kirche außen renoviert

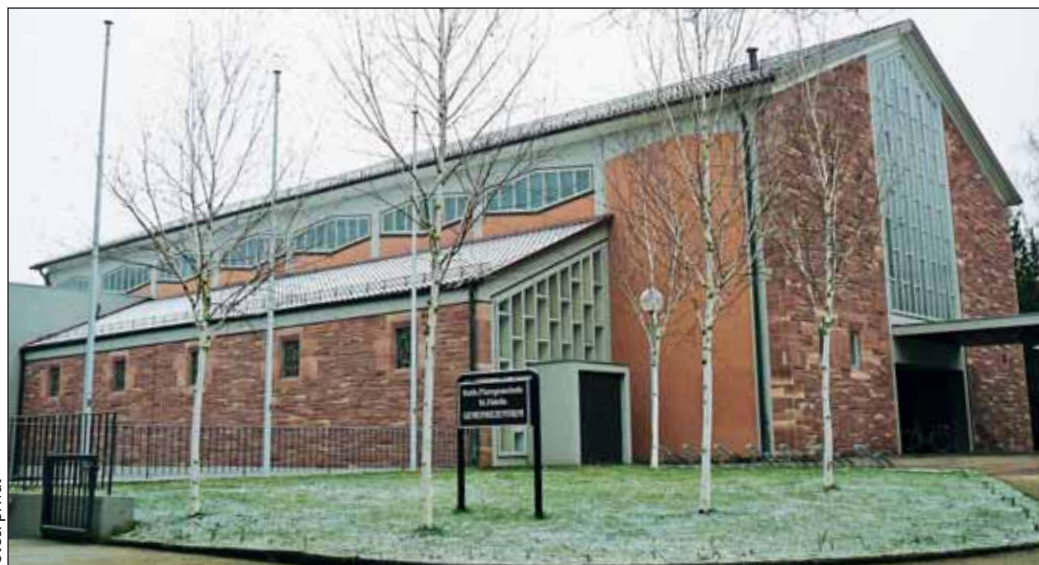
Der frei stehende Kirchturm von St. Fidelis (Foto rechts) ist ein Wahrzeichen der Offenburger Nordweststadt. Links: Außenansicht der renovierten Kirche von Osten.

Schwerpunkt der Außensanierung waren allerdings die Maßnahmen an der Westseite. Der abgeplatze Beton und die angerosteten Moniereisen erforderten von Beginn an eine aufwändige Handarbeit. Ebenso arbeitsintensiv war das Entfernen des abgebröckelten Kitts an den Rahmen, das sehr vorsichtig erfolgen musste, um die Glasfenster nicht zu beschädigen.

Nach dem Reinigen des Außenputzes wurde die gesamte Kirche mit einem neuen Farbanstrich versehen. Die Verantwortlichen entschieden, die großen Putzflächen dem Umfeld und den vorhandenen Sandsteinmauern anzupassen. Im Zuge dieser Malerarbeiten wurde auch der Haupteingang der Kirche im Norden und die Ostwand des Untergeschosses neu angestrichen. Das Ergebnis kann sich sehen lassen: Die Ansicht der Kirche nach der Renovation fügt sich harmonisch in das Gesamtbild des Areals und der Nordweststadt ein.

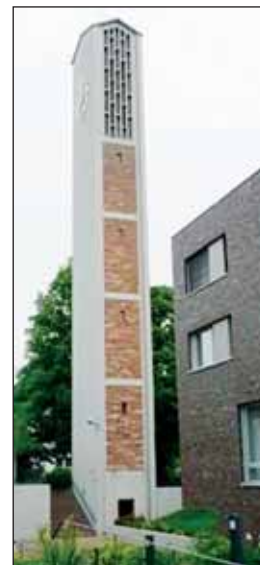
Mit ihrem frei stehenden, 40 Meter hohen Kirchturm ist die Fide-liskirche ein markantes Wahrzeichen der Offenburger Nordweststadt. Die Kirche wurde damals dem starken Verkehr der Straßburger Straße dadurch abgewendet, dass der Hauptzugang vom Heugässle aus erfolgte. Diese Lage war die Voraussetzung für eine

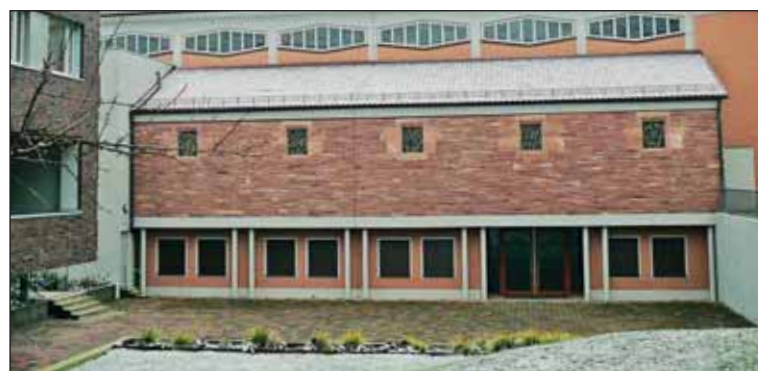
großzügige Gestaltung der Außenanlagen. Der Vorhof wurde tiefer gelegt und dient als Zugang zum Gemeindesaal, der unter der Kirche liegt.

Der tiefer liegende Vorhof der Kirche mit Zugang zum Gemeindesaal.
